**IDENTIFIKUOTO JŪROS DUGNE LINIJINIO OBJEKTO TRAJEKTORIJOS  
NUSTATYMAS**

**Tyrimo ataskaita**

2024-10-24

VšĮ Pajūrio tyrimų ir planavimo institutas,  
V. Berbomo 10, Klaipėda, el.p. [info@corpi.lt](mailto:info@corpi.lt),  
tel. +370 390 818

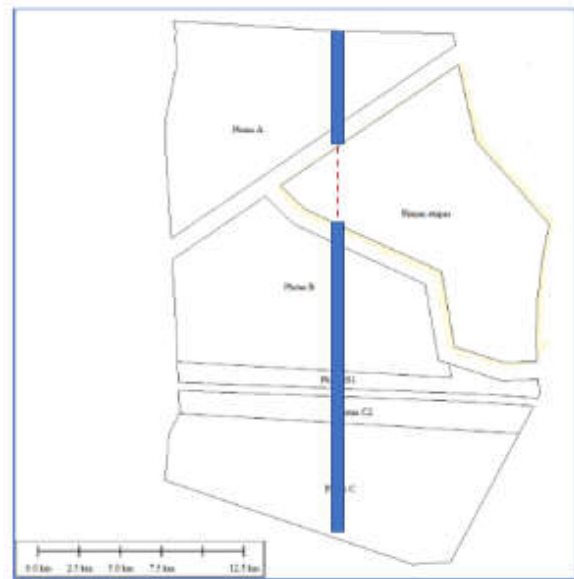
2 pav. Preliminari naujų tyrimų zona

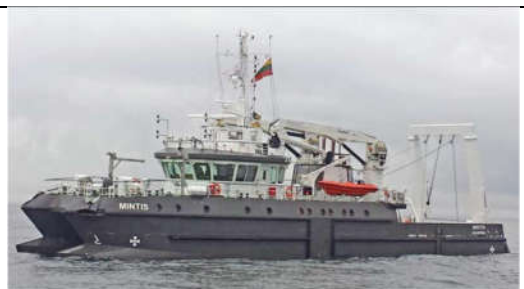
#### MINTIS

- Laivo tipas: Katamaranas
- Registracijos (IMO) numeris: 9713636
- Vėliava: LT
- Pastatymo metai: 2014
- Ilgis: 39,25 m.
- Plotis: 12 m.
- Grimzlė: 3,6 m.
- Tonažas: 499 tonos
- Dinaminis pozicionavimas: DP1
- Laivo GPS: Septentrio RTK DGPS AsteRx-U MARINE Fg

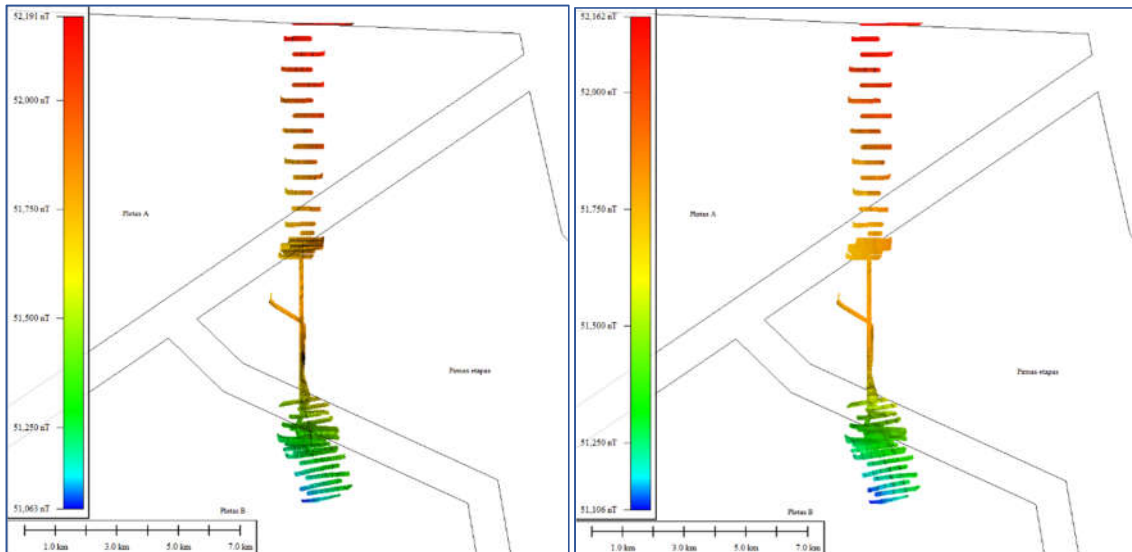
Magnetinių anomalijų tyrimai buvo atliekami tiek statmenai numanomai, tiek ir išilgai žinomos linijinės anomalijos (nustatytos ankstesnių tyrimų 2 pav. pažymėto „Pirmojo etapo“ ploto ribose). Bendras magnetinis laukas kinta nuo 51 100 iki 52 160 nT ir atspindi bendrą geomagnetinį lauką (4 pav.) tyrimų rajone.

3 pav. Išmatuotas magnetinis laukas

4 pav. Bendras magnetinis laukas

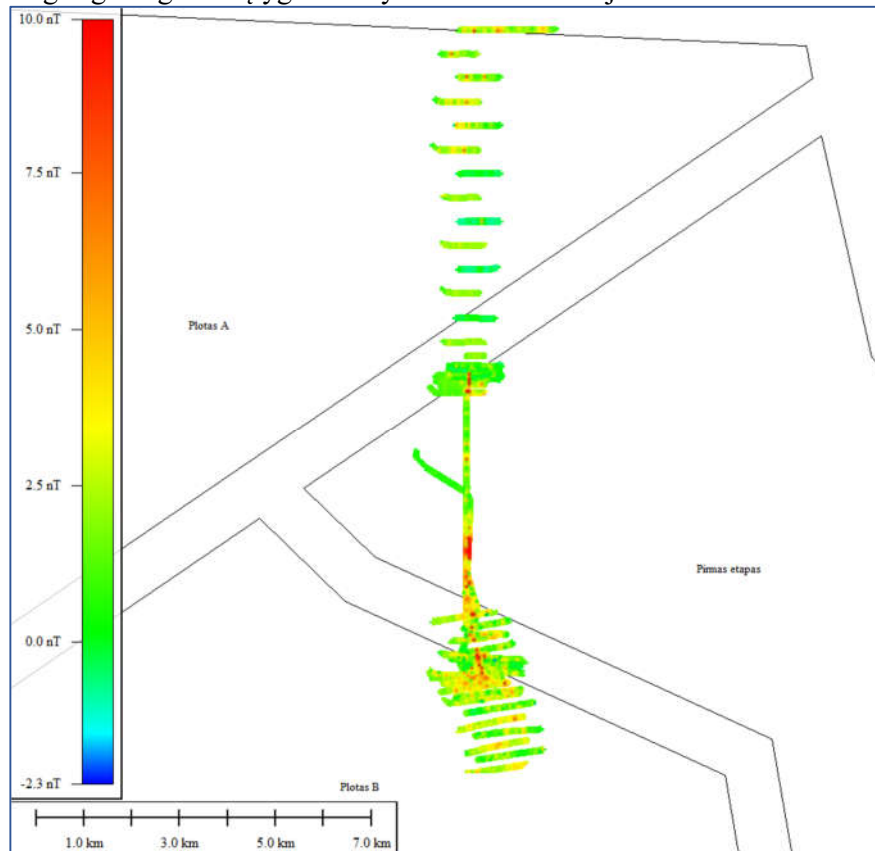
Atlikus geomagnetines korekcijas gautas likutinis magnetinis laukas (5 pav.) atspindintis rajonui būdingas geologines sąlygas ir išryškinantis anomalijas.

5 pav. Likutinis magnetinis laukas

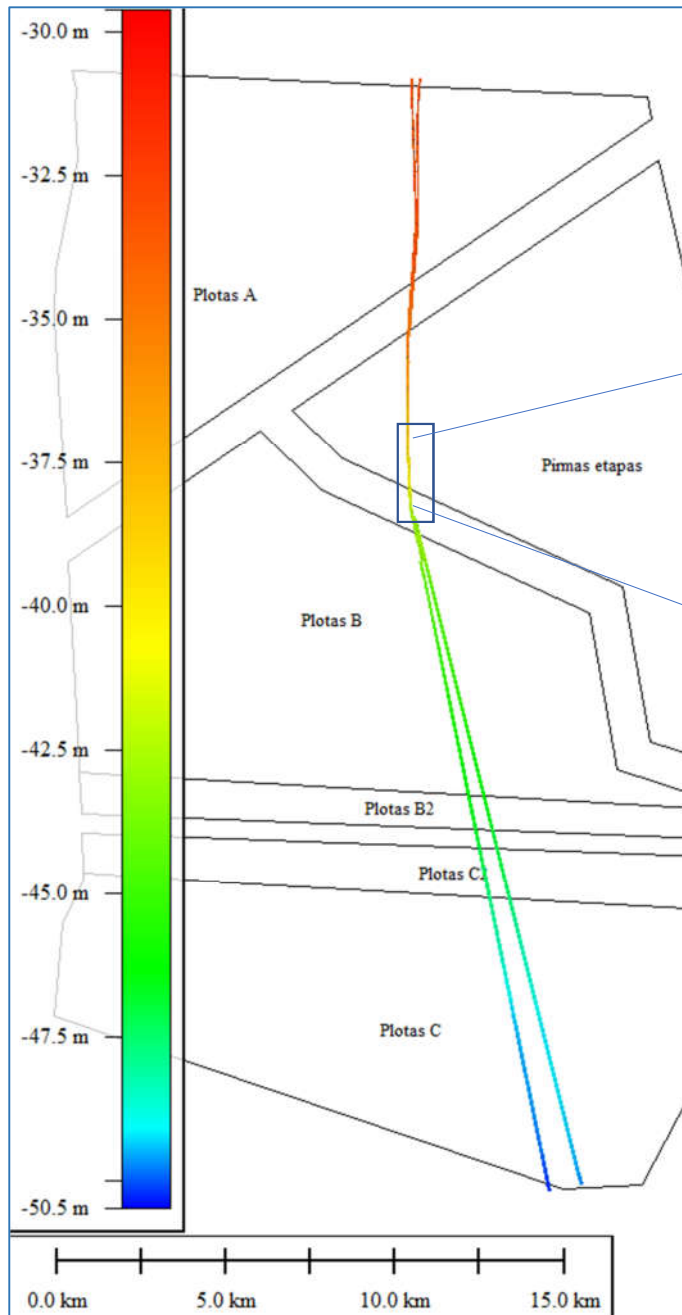
9 pav. Galimai kabelio pėdsakai dugne pagal daugiaspindulinio echolotavimo ir šoninės apžvalgos sonaro duomenis

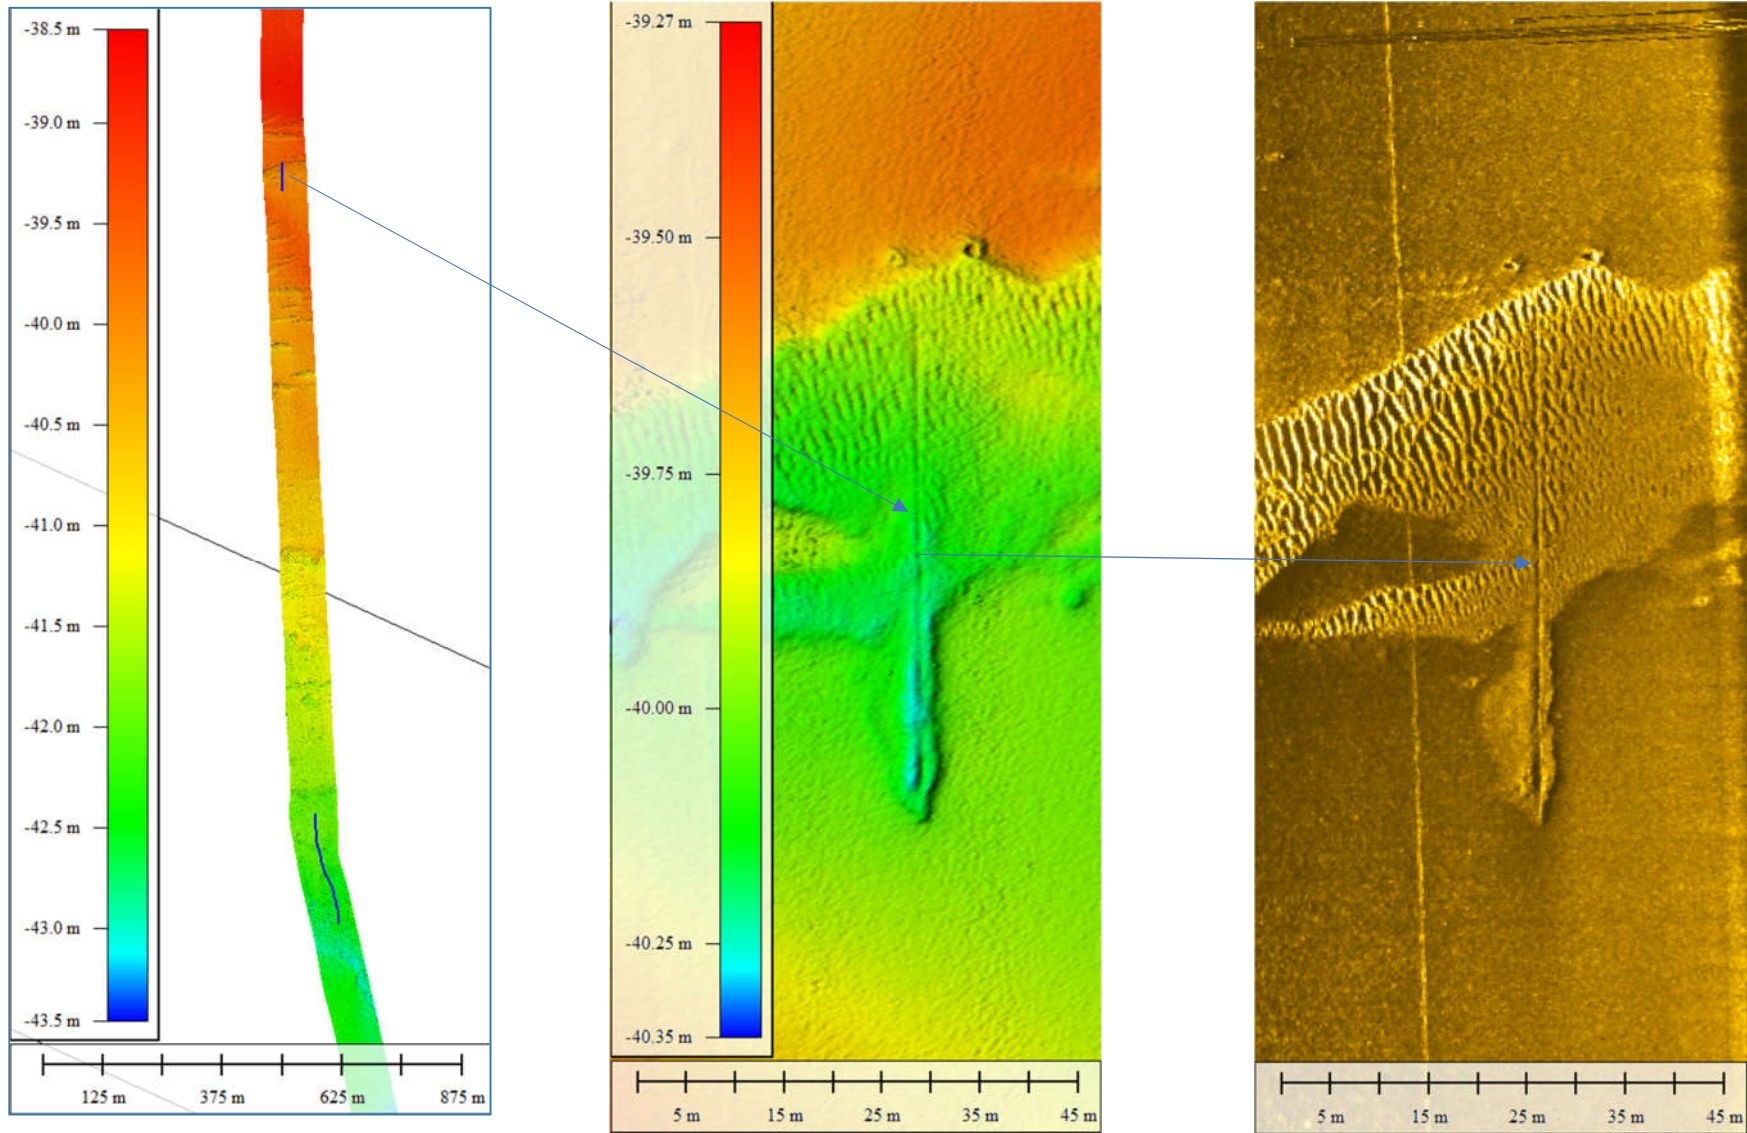
Šoninės apžvalgos sonarogramose ir daugiaspindulinio echolotavimo duomenyse matomos tik dvi vietos kuriose nustatyti galimos linijinės struktūros fragmentai (10 ir 11 pav.). Objekto pozicija nustatyta skirtingais metodais skiriasi, tačiau – paklaidos ribose yra patvirtinta visais

11 pav. Linijinis objektas jūros dugne pagal daugiaspindulinio echolotavimo ir šoninės apžvalgos sonaro duomenis

5. Nustatytos dvi vietos, kuriose galima apžiūrėti linijinį objektą kitais metodais (narais arba povandeniniu robotu/ROV):  
Objekto fragmentų dugne koordinatės (LKS'94 sistemoje):

1 atkarpa	1: X 273382.256 Y 6204667.349 2: X 273313.872 Y 6206028.590	Gylis: 39,9-40,1 m
2 atkarpa	1: X 273430.360 Y 6204439.640 2: X 273313.731 Y 6205971.819	Gylis: 41,9-42,5 m

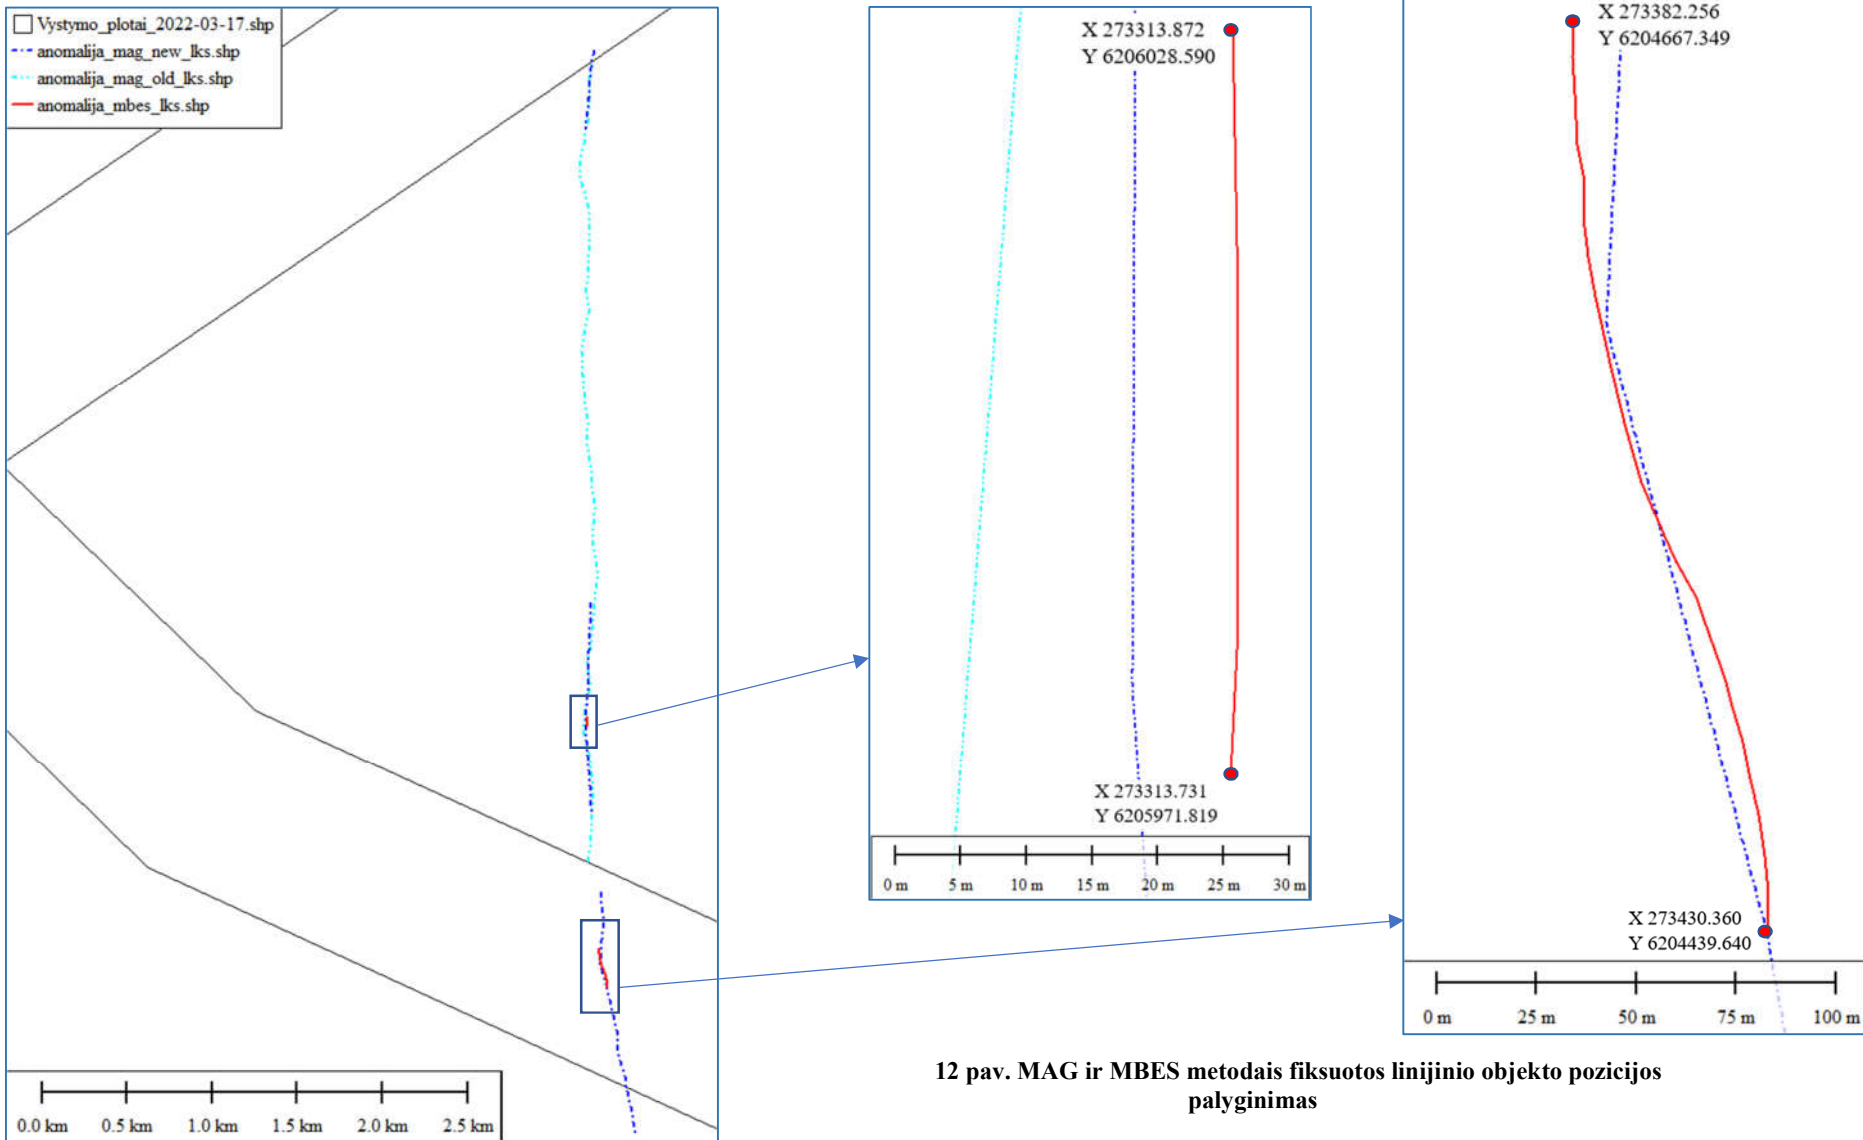
12 pav. MAG ir MBES metodais fiksuotos linijinio objekto pozicijos palyginimas
